# 新潟県における離岸流による海浜事故原因解明の為の基礎的研究

水工学研究室 橋本 融  
指導教官 細山田得三

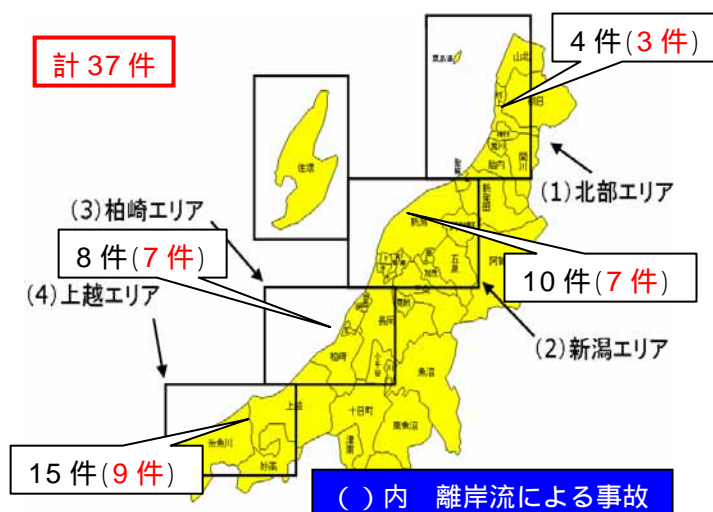
図1 新潟県の新潟県海浜事故 (2000～2006年)

2000年～2006年の新聞記事データベースより、新潟県の新潟県海浜事故件数を集計した。その結果、図1に示すように離岸流に因るものと考えられる事故は全海浜事故件数の半数以上発生していることがわかった。新潟県を4つのエリアに分類することで事故が多い海岸も明らかになった。

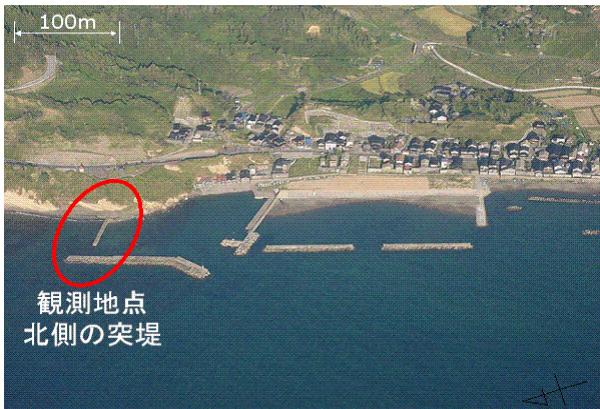
図6 椎谷漁港観測地点 (海上保安庁)

観測場所は、図5～7に示すように新潟県柏崎市椎谷漁港と大崎海水浴場である。椎谷漁港は椎谷海水浴場と隣接し、海岸構造物で整備されている。海底地形は岩場が多く見られ、全体的に水深が浅く、砕波が生じている。一方、大崎海水浴場は海水浴客が多数訪れる離岸堤が連なった遠浅の海水浴場であり、事故が比較的多く起きている。

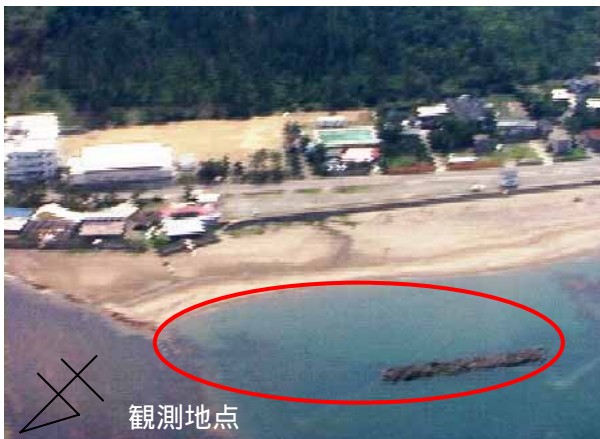
図7 大崎海水浴場観測地点 (海上保安庁)

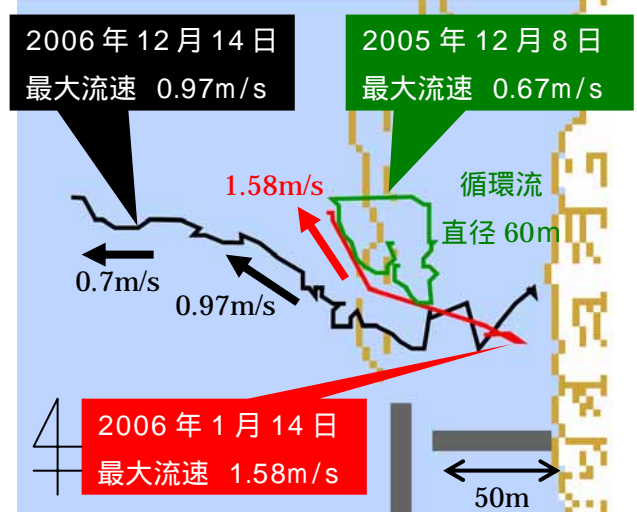
図8 椎谷漁港での観測軌跡データ比較

図8に木下ら(2006)が椎谷漁港で観測した離岸流と本研究で観測した離岸流の比較を示す。椎谷漁港横の突堤付近では図のような流れが存在し、循環流と大規模な離岸流が発生することがわかった。2006年12月14日に椎谷漁港で観測された離岸流は沖合約200mまで流され、流速は最大で0.97m/s、平均流速は0.40m/sと大変危険な流れであった。また大崎海水浴場においても図9、10に示すように離岸堤周辺に複雑な流れが生じていることがわかった。離岸堤と汀線との間で循環する流れと離岸堤の脇から沖へ向う流れが存在する。流速は最大で1.38m/s、平均流速0.38m/sであった。循環流の規模は直径60m程であった。

発生要因は波向きが一日中北西で一定であり、波高が1mと比較的高かったためであると考えられる。海水の質量輸送が北西一定で卓越したことにより、海水面が上昇し、大規模な沖へ戻る流れが発生したと考えられる。

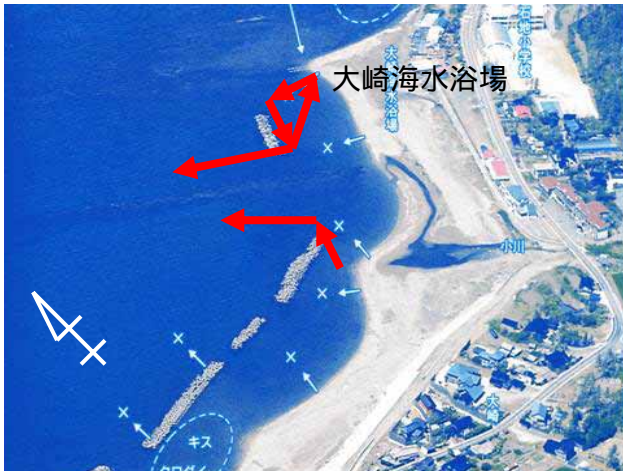
図9 大崎海水浴場での全フロートの流況

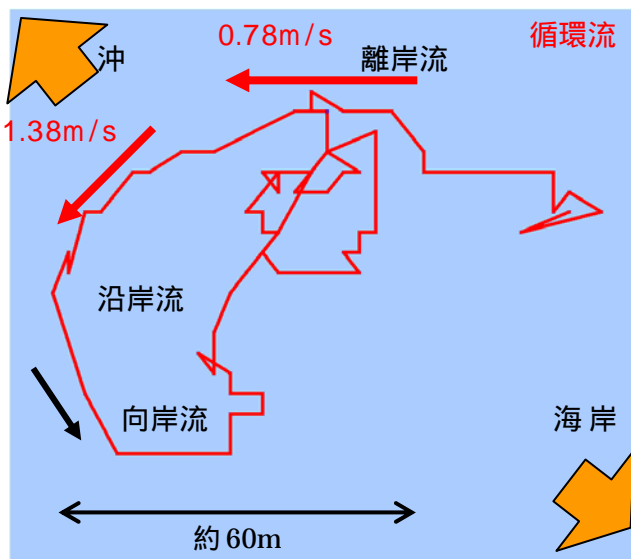
図10 大崎海水浴場での観測軌跡データ
