新潟県内で発生する離岸流の動態把握

水工学研究室 山尾 浩太郎
指導教員 犬飼 直之

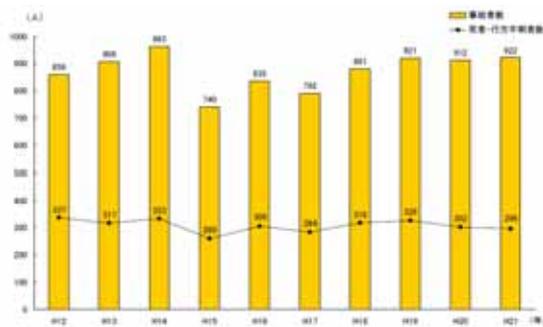
図1. 全国の海浜事故件数の推移

夏には海岸へ大勢の人々が海水浴やマリンスポーツを楽しむために来ている。しかし、毎年事故も発生し、死亡や行方不明といった重大な海浜事故も日本全国で起こっている。図1は、海上保安庁の報告で、平成21年では全国事故者数は922人、このうち296人が死亡・行方不明となっている。また、マリンレジャー別の事故件数では、海水浴中の事故が最も多く全体の40%近くを占めている。事故には様々な要因があるが、そのひとつに離岸流(Rip current)が挙げられる。海浜流の一種であり、岸に沿って流れる流れである沿岸流、沖合から海岸に向かう流れである向岸流、海岸から沖合に向かう離岸流、離岸流頭から沿岸流に向かう流れである循環流に分類される。また、離岸流は場所によっては2m/s以上にも達し、流れに逆らい泳いで岸に向かうことはほとんど不可能である。

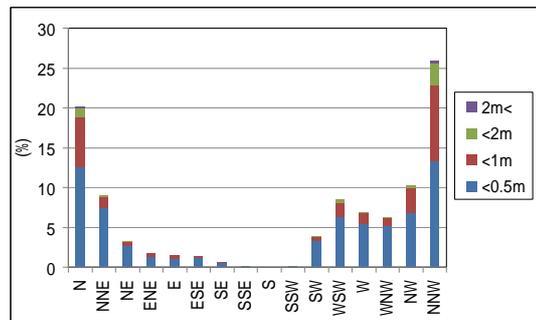
図2. 波高平均出現分布(新潟沖)

新潟の波浪特性を理解する上でナウファスの波浪データを用いた。新潟県での測地点は北側の新潟沖と南側の直江津沖の2箇所である。そこで、これらの計測地点での比較を行い、新潟全域の波浪特性を見ていきたい。図2～図5は2001年～2008年7、8月の新潟沖と直江津沖の波高、周期の波向別出現分布である。また、南付近で出現しないのは、計測地点が岸から5km程度しか離れていないためであると考えられる。

図2, 図3 から波高出現率は, 0.5m ~ 1.0m 程度が多く, 波高はあまり高くはない. 新潟沖では 1m 以上の波高は北, 北北西の波向でほとんどが発生しているが, 特に 2m 以上の高い波高はこの波向のみで顕著に表れている. 一方, 直江津沖では 1m 以上の波高は, 年により異なるが北北西, 西の波向で出現している. 全波向で見ると, 新潟沖のように北北西と北の波向で顕著に出現しているのではなく, 様々な波向に 10%前後で分散している.

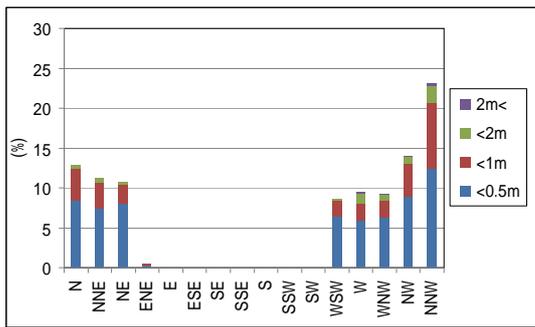
図3．波高平均出現分布(直江津)

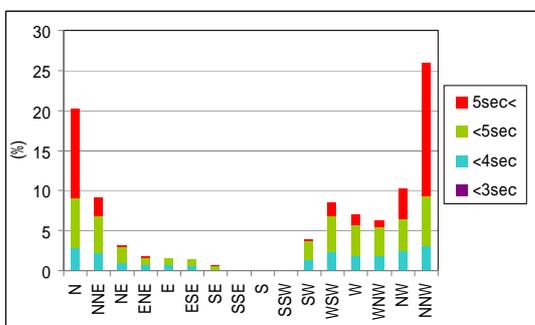
図4．周期平均出現分布(新潟沖)

図4, 図5 から周期に関しては, 3sec 以下

から 5sec 以上で設定しているが, 3sec 以下はほとんど発生していない. 新潟沖, 直江津沖のどちらの計測地点においても, 5sec 以上の周期が最も出現していることがわかる. また, 5sec 以上の出現率は北, 北北西で多く発生している.

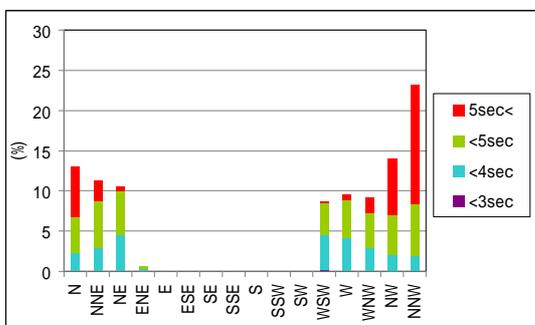
図5．周期平均出現分布(直江津)

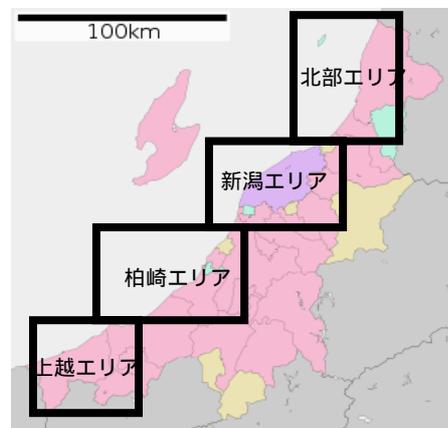
図6．海浜事故のエリア分類

調査方法は第九管区海上保安本部の統計データ, 朝日新聞, 新潟日報の朝刊と夕刊を用い, 過去の記事を参考にした. 対象時期に関しては, 海浜事故は夏がピークであるので, 7, 8月の2ヶ月間で調査した. 新潟県を北部, 新潟, 柏崎, 上越の4つのエリアに分け, ナウファスデータを用い波浪特性や事故発生時の波高や周期, 波向等の変化を整理した. また, 離岸流による事故の可能性も検討した.
