車内振動加速度を用いた伸縮装置の状態に関する基礎的研究

長岡技術科学大学 藪田大晴

長岡技術科学大学 宮木康幸

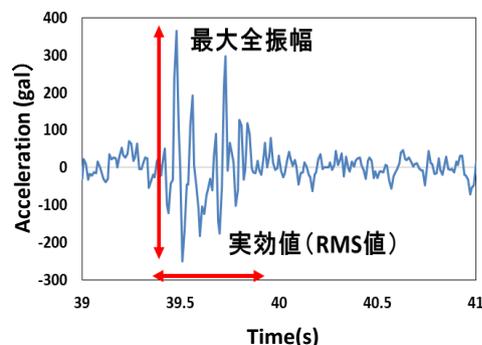
図-1 評価項目

- ・最大全振幅：加速度データ正の最大値と負の最大値の差
- ・実効値 (RMS値)：伸縮装置通過等の0.5秒毎の加速度データの平均的な大きさ
- ・波形の形状

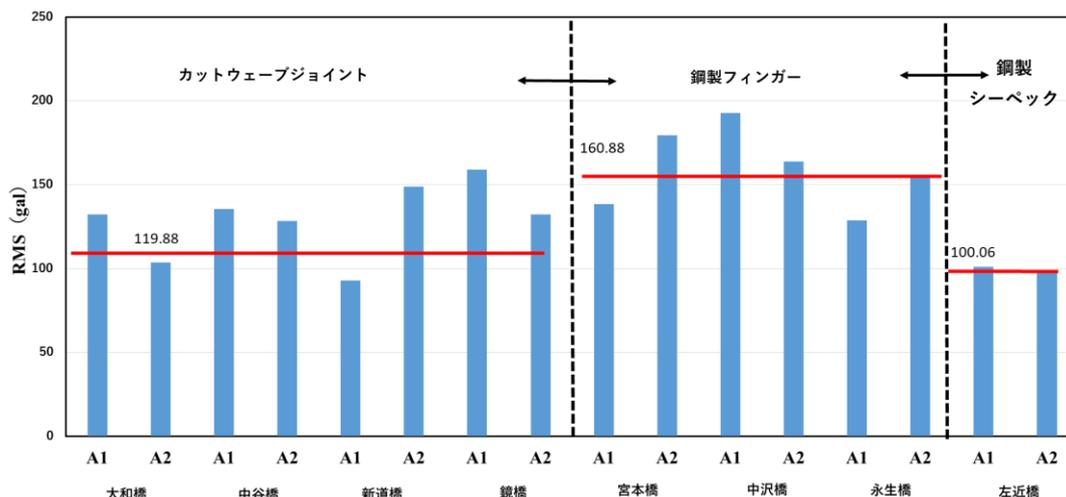
図-2 各伸縮装置の実効値と伸縮装置別の平均値

図-2に計測した振動加速度の実効値を伸縮装置ごとに並べたものを示す。伸縮装置別での平均値をみると鋼製フィンガージョイントが大きく、次いでカットウェーブジョイント、鋼製シーベックジョイントとなっている。しかし、同種類の実効値でもばらつきが大きく、伸縮装置の種類間での特徴は最大全振幅・波形からも確認できなかった。種類別ではなく、その橋梁固有の劣化度合いや状況の影響が大きいことが考えられる。

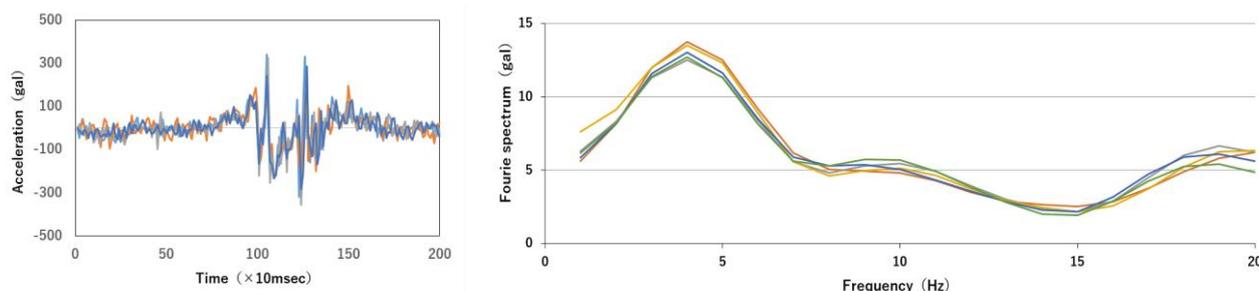
図-3 同一方向での振動加速度データの重ね合わせ (長生橋, 左: 波形 右: 周波数)

図-3 左に同一伸縮装置を同一方向に5回測定し、波形を重ね合わせた図を示す。車両が伸縮装置上を通過し、波形が大きく変化した箇所を基準とし重ね合わせた。大半の伸縮装置で波形の形状が重なり合い、伸縮装置の状態によって波形に特徴がでることが確認できた。また、振動加速度をフーリエ変換し、周波数領域での分析も行った。図-3 右にその結果を示す。波形データ同様、データが重なり合い伸縮装置の状態によって特徴が確認できる。これらの結果から長期的に振動加速度の波形、周波数データの測定を行い、特徴の変化を観察することで、異常が発見できる可能性がある。

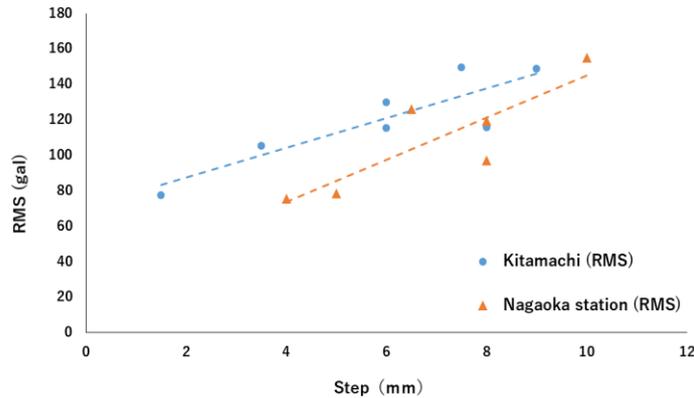
図-4 段差実測値と実効値の関係（長生橋）

本研究では、振動加速度の計測を行った際に取替え工事が完了していないH5～H12の伸縮装置を検証対象とした。図-4に実測された段差と振動加速度の実効値を示す。ばらつきが確認できるもの、若干の相関関係が確認できる。

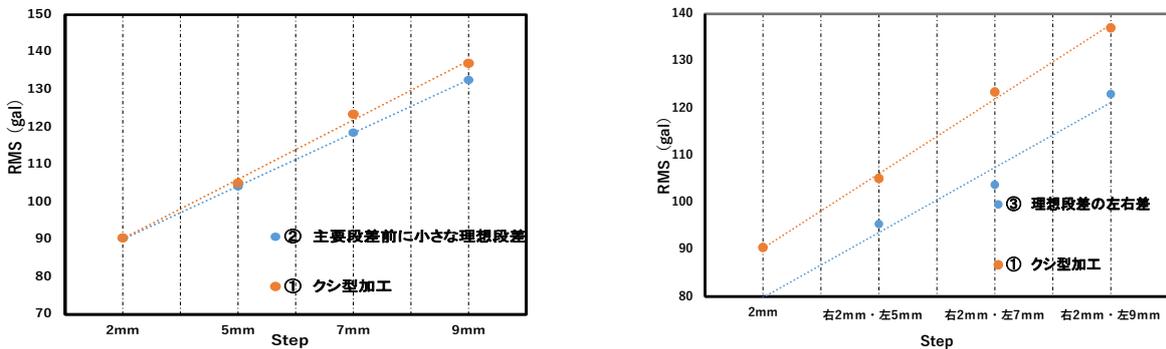
図-5 模型実験結果 実効値（左：主要段差前に小さな段差 右：理想段差の左右差）

長岡技術科学大学 多目的グラウンドにて段差模型実験を行った。段差模型は厚さ2mm, 5mm, 7mm, 9mmの長生橋の伸縮装置型に加工したアクリル板を使用し、時速40kmで走行した。その他、タイヤの空気圧やスマートフォンの設置場所は橋梁の伸縮装置の実測と同じ条件とし、振動加速度データのばらつきを考慮し、各条件で3回計測を行った。なお、本発表では段差にばらつきや損傷のない一定の段差を理想段差と呼ぶ。本実験では①クシ型加工のみを設置、②主要段差前に小さな理想段差、③理想段差の左右差の3つのパターンで実験を行い、それぞれ理想段差のみの振動加速度に、どのような影響を及ぼすか検証した。

図-5 左に①クシ型加工と②主要段差前に小さな段差、図-5 右に①クシ型加工と③理想段差の左右差の実効値の結果を示す。まず実効値と段差には強い相関関係が確認でき、振動加速度を実効値に変換することで段差の予測が可能になることがわかる。次に②主要段差前に小さな理想段差と比較すると、最も大きな差で10galであり、振動加速度は小さな段差の影響は少ないことが確認できる。また、アクリル板の段差は変えず、板同士の遊間を変化させた実験も行ったが振動加速度に変化は現れなかった。そのため、振動加速度に及ぼす段差の影響は主要段差によるものが大きく、遊間や小さな段差の影響が少ないことがわかる。最後に③理想段差の左右差の結果との比較では左右差を置いたほうが20gal程度減少した。左右Y軸方向の実効値を算出したところ、左右差が無い場合のY軸振動加速度と比較しても差は確認できなかった。そのため、段差が傾いている場合、実効値はやや減少することがわかった。
